DRINGENDE MITTEILUNG ZUR EINSATZSICHERHEIT

Betreff:	Zu kraftvolles Einsetzen oder Überbeanspruchung des SRS-Kegelkollimator-Einschubs kann zur Beschädigung des Kegelkollimator-Einschubs und der Clinac-Keilfilterannahme führen.
<i>Handelsname des betroffenen Produkts:</i>	Optical Guidance Platform
<i>FSCA-Kennung:</i>	CP-00356
<i>Datum der Mitteilung:</i>	2010-08-18
<i>Art der Maßnahme:</i>	Benachrichtigung und Korrektur

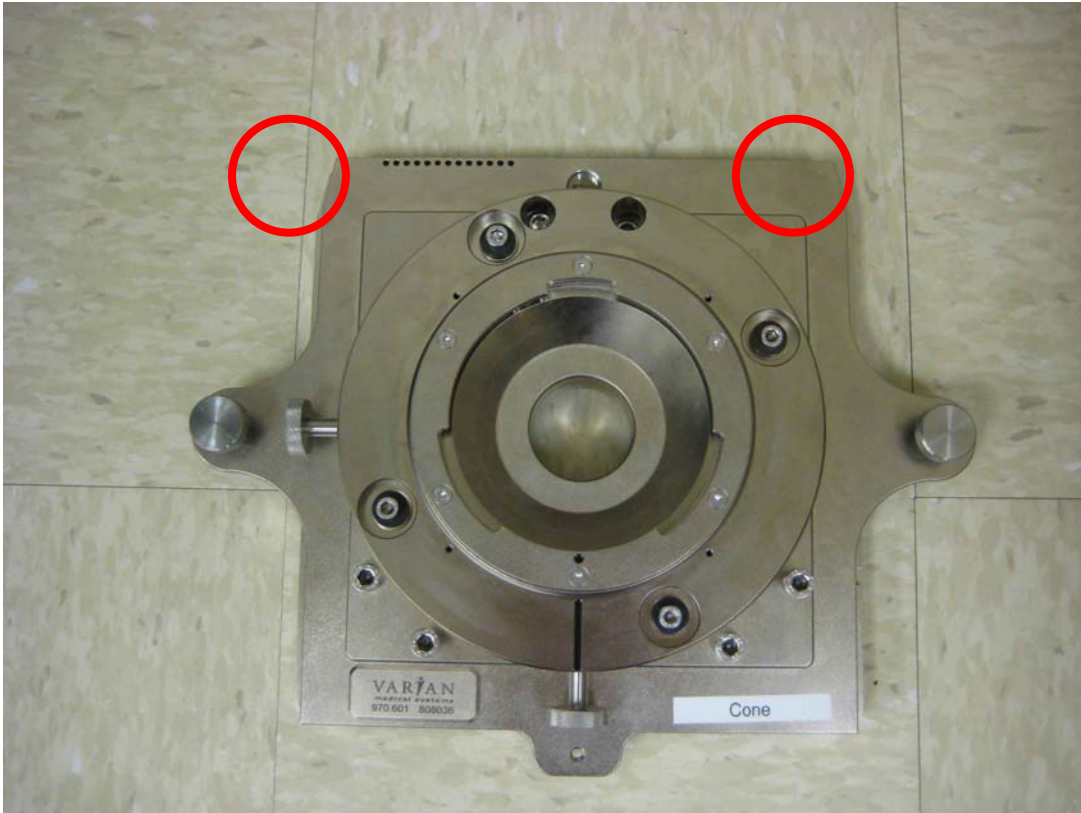
Wird der SRS-Kegelkollimator-Einschub unter übermäßiger Kraftanwendung eingesetzt, können die Ecken des Einschubs und die Keilfilterannahme beschädigt werden. Die Beschädigung kann dazu führen, dass der SMS-Kegelkollimator-Einschub von seiner kalibrierten Position abweicht. Außerdem kann die optische Lesevorrichtung beschädigt werden.

Abbildung 1: Kegelkollimator-Einschub. Die oberen Ecken (rote Kreise) kommen in Kontakt mit der Keilfilterannahme

- Stellen Sie die Gantry auf null Grad (IEC). Schieben Sie den Kegelkollimator-Einschub in die Aufnahmevorrichtung der Keilfilterannahme. Schieben Sie den Kegelkollimator-Einschub nur mit wenig Kraft ein, bis er die Kante der Keilfilterannahme erreicht hat. Ab diesem Punkt können Sie etwas fester drücken, um den Kegelkollimator-Einschub fest in der Keilfilterannahme zu verankern.
- Der Winston-Lutz-Test muss jedes Mal ausgeführt werden, wenn der SRS-Kegelkollimator-Einschub eingesetzt wird. Dies ist unbedingt notwendig, um die ordnungsgemäße Justierung zu überprüfen. Dieser Schritt wurde zusätzlich in die Bedienungsanleitung des Zubehörs aufgenommen.
- Varian hat noch weitere Änderungen an der Bedienungsanleitung der Optical Guidance Platform vorgenommen. Wir empfehlen Ihnen daher dringend, unter www.MyVarian.com die neueste Version herunterzuladen

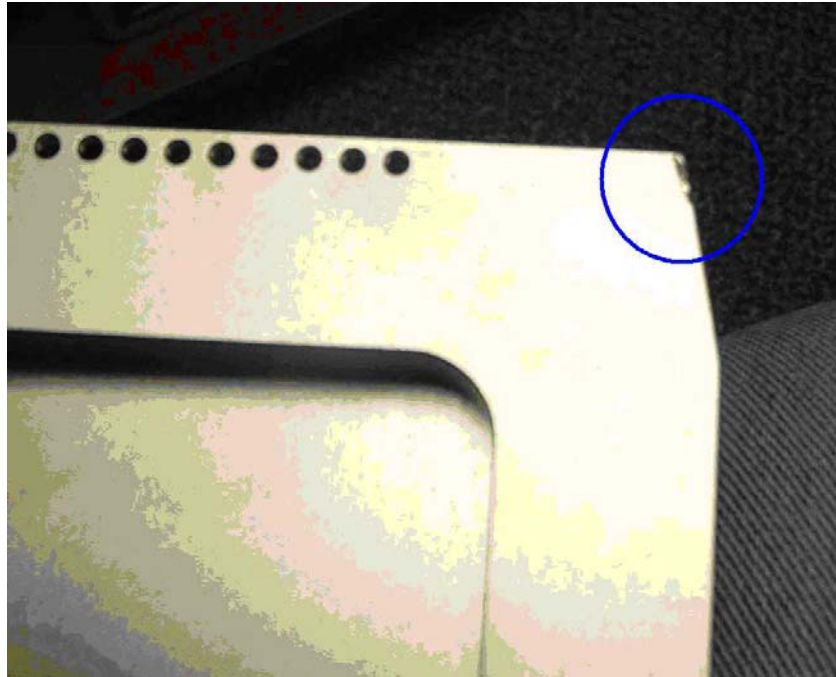
Wird der SRS-Kegelkollimator-Einschub zu kraftvoll eingesetzt, kann die Clinac-Keilfilterannahme am Linearbeschleuniger oder der Einschub selbst eingedellt werden, wodurch es zu einer Abweichung zwischen der tatsächlichen Position des SRS-Kegelkollimator-Einschubs und der kalibrierten Position kommen kann. Beobachtungen haben gezeigt, dass die Beschädigung auftreten kann, wenn der Kegelkollimator-Einschub kraftvoll über die gesamte Distanz vom Einsetzpunkt bis zur Endposition geschoben wird. Die Beschädigung ist nur minimal, aber viele kleine Beschädigungen haben im Laufe der Zeit kumulative Wirkung. Die Folge ist, dass der Kegel von seiner kalibrierten Position abweicht. Die Abweichung kann mithilfe des Winston-Lutz QS-Tests erkannt werden. Der Grad der Abweichung kann auf den im Test bestrahlten Filmen gemessen werden. Ist die Abweichung nicht mehr akzeptabel, kann der Kegelkollimator-Einschub vom Varian-Kundendienst neu justiert werden.

Abbildung 2: Beschädigte Ecke (blauer Kreis)

- Varian benachrichtigt mit diesem Schreiben alle betroffenen Kunden.
- Varian entwickelt eine robustere Bauform des Kegelkollimator-Einschubs. Sobald diese Entwicklung erfolgreich durchgeführt wurde, wird Ihr Kegelkollimator-Einschub durch die neu entwickelte Version ersetzt.
