Burgdorf, le 08.10.2018

Cas isolés de fissures dans les couvercles des bouteilles en vrac HEIDAK - contrôle des couvercles et livraison des pièces de remplacement

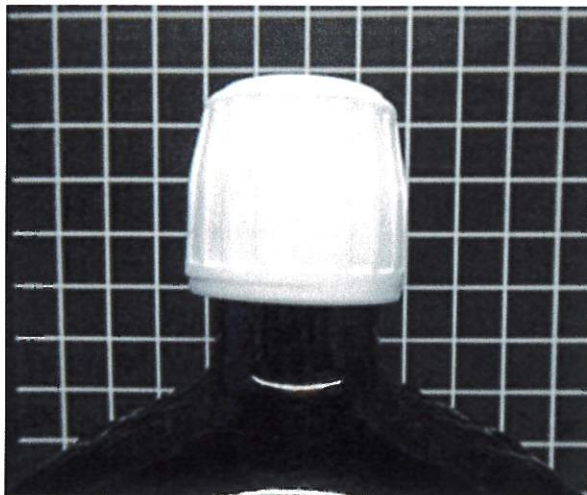
La cause en est un couple de serrage trop important sur la partie de notre machine qui ferme les bouteilles avec les couvercles. En relation avec un éventuel film liquide dans le goulot de la bouteille, il peut arriver que les couvercles soient retournés très bas sur le pas-de-vis. En effet, le film liquide a réduit la résistance entre l'intérieur du goulot de la bouteille et le bec verseur, qui a tourné dans le goulot de la bouteille. En raison du couple de serrage excessif des couvercles, qui étaient tournés trop vers le bas, il y avait une pression accrue sur la face supérieure du couvercle et sur le bord du couvercle respectivement. Cette pression pourrait par la suite provoquer une fissure dans le couvercle.

Photo de la bouteille avec couvercle incliné

En tournant à la main, il n'y a aucun risque de nouvelles fissures et la qualité du contenu reste intacte. Dans le cas de couvercles inclinés, voir l'exemple sur la photo ci-dessous à gauche, la tension peut être éliminée en relâchant légèrement le couvercle à la main et en le ramenant ensuite à la normale.

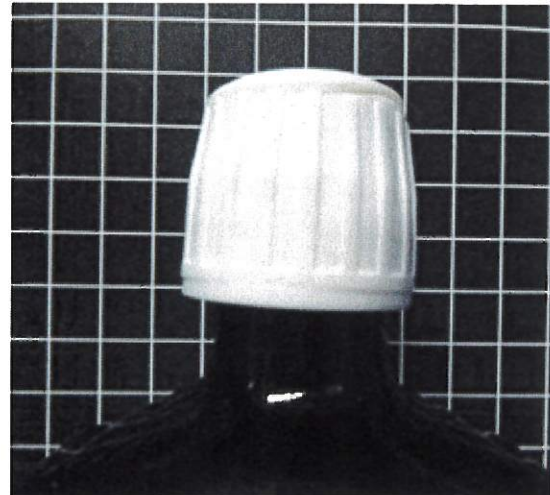
Photo de la bouteille avec couvercle déchiré (en haut à droite)

- **En accord avec Swissmedic, nous vous prions d'informer HEIDAK AG dans les plus brefs délais en cas de fissure de couvercle, en indiquant le numéro de lot du conteneur. Un bouchon de remplacement vous sera alors envoyé. Nous vous laissons le soin de le remplacer dans votre zone de fabrication en conformité avec les bouteilles concernées.**
