Burgdorf, 08.10.2018

Presenza di crepe nei tappi dei flaconi dei prodotti sfusi HEIDAK – controllo dei tappi e fornitura dei ricambi

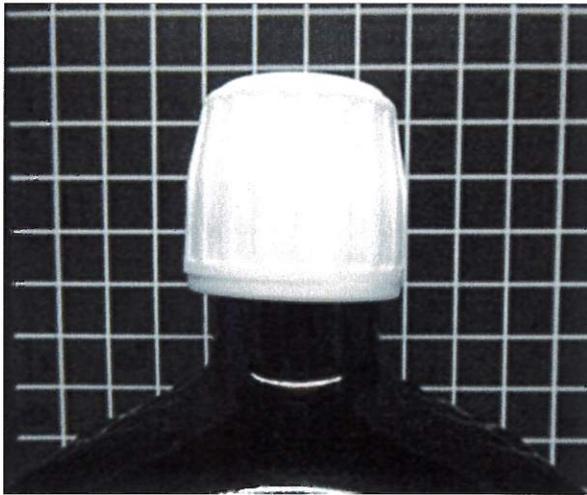
Immagine del flacone con il tappo storto

La chiusura manuale non comporta alcun rischio di eventuali nuove crepe e anche la qualità del contenuto rimane inalterata. È possibile inoltre rilasciare la tensione dei tappi storti (vedi esempio nell'immagine riportata sotto a sinistra) rilasciando/allentando manualmente per un po' il tappo e poi riavvitandolo normalmente.

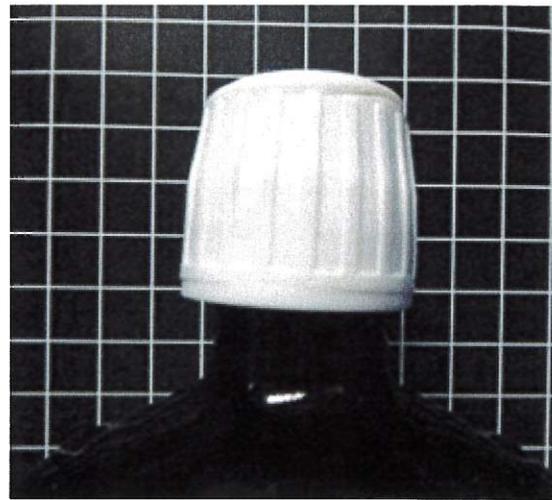
La causa è una torsione eccessiva da parte della nostra macchina tappatrice. In caso di presenza di film liquido sul collo del flacone è possibile che i tappi siano stati avvitati eccessivamente verso il basso. Il film liquido ha infatti prodotto una ridotta resistenza tra la parte interna del collo del flacone e il beccuccio, che quindi si è trovato a ruotare anch'esso su detto collo. A causa della torsione eccessiva in corrispondenza dei tappi avvitati troppo in basso si è prodotta una pressione più elevata sulla parte superiore, rispettivamente sul bordo dei tappi, la quale ha per l'appunto portato in alcuni casi alla formazione di una crepa nel tappo.

Immagine del flacone con il tappo rotto (in alto a destra)

➤ D'intesa con Swissmedic vi preghiamo di segnalare al più presto ad HEIDAK la presenza di eventuali tappi crepati, unitamente ai dati relativi al numero di lotto del collo. Vi verrà in seguito inviato un tappo di ricambio che avviterete in modo conforme ai flaconi interessati nella vostra area di produzione.
