**Sicherheitsmitteilung: Behandlungsliegen mit einem MAX60 Motor der Serien: Mahe E, MAUI E, SAMOA E, SAMOA EE, BALI E, GOZO E1 – E3, Vojta Bobath E der Firma Physioline GmbH**

**9. Juli 2018**

## Urgent Security Information

Possible risks related to electronic treatment tables.

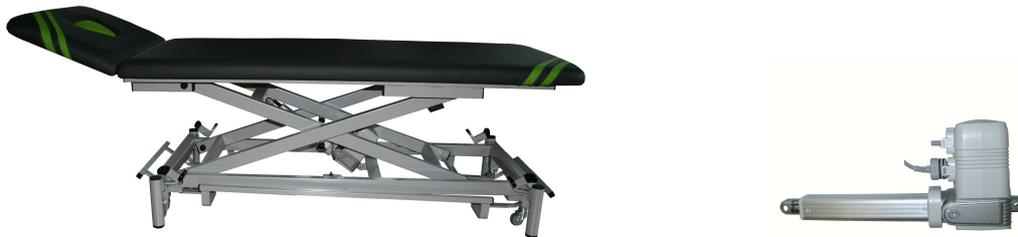
All treatment tables of the following series with a MAX60Motor:

Mahe E, MAUI E, SAMOA E, SAMOA EE, BALI E, GOZO E1 – E3, Vojta Bobath E

Electrically adjustable treatment tables which are older than 10 years may drop down uncontrollably.

The problem occurs due to the SKF electric MAX60 motors lifespan of 10 years or 10.000 double strokes.

It is possible that the lifting motors are impaired by the ageing of the mechanics, abrasion or the motors mounting. This may lead to a sudden drop of the framework.

As an inspection is not provided by the manufacturer and spare parts are not available, all lifting motors older than 10 years should be replaced. Even if there is no visible abrasion or damage.

Until the replacement we recommend not to use the lifting motor of respective treatment tables and to leave the table in a low position.

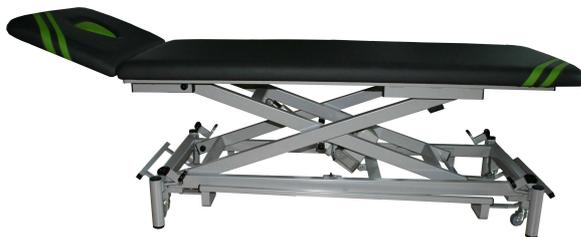
Alle Behandlungsliegen mit einem MAX60Motor der Serien:

Mahe E, MAUI E, SAMOA E, SAMOA EE, BALI E, GOZO E1 – E3, Vojta Bobath E

Die elektrisch verstellbaren Behandlungsliegen, welche älter als 10 Jahre sind, können unkontrolliert nach unten sacken.

Der Grund ist, dass die Lebensdauer der elektrischen Motoren MAX60 des Herstellers SKF mit maximal 10 Jahren oder 10.000 Doppelhuben angegeben wird.

Die Hubmotoren können durch die Alterung der Mechanik, Verschleiß oder auch dessen Befestigung nachgeben, was zu einem unkontrollierten und plötzlichen Nachgeben des Liegengestelles führen kann.

Da eine Überprüfung der Hubmechanik vom Hersteller des Motors nicht vorgesehen ist und auch keine Ersatzteile verfügbar sind, sollten alle Hubmotoren, die älter als 10 Jahre sind ausgetauscht werden – auch wenn kein offensichtlicher Verschleiß oder eine Beschädigung von außen sichtbar ist.

Bis der Austausch durchgeführt wird, empfehlen wir Ihnen präventiv, den Hubmotor der genannten und betroffenen Behandlungsliegen nicht zu benutzen und die Liege in einer niedrigen Position zu belassen.
